## PROGETTO DI RESTAURO E RISANAMENTO CONSERVATIVO DELLA CHIESA DI SAN MARTINO A PROCENO (Vt)

### RELAZIONE TECNICA - SPECIALISTICA 1° STRALCIO

Progetto Esecutivo

Giugno 2025

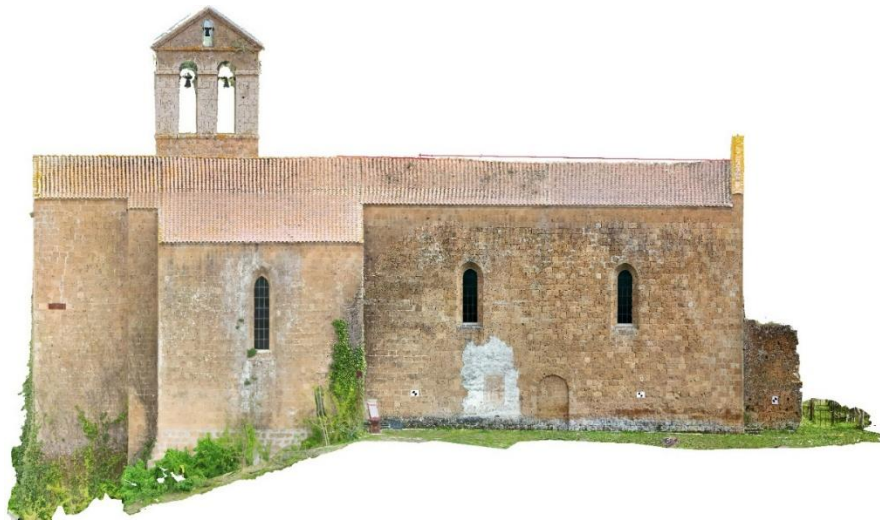
La chiesa di San Martino a Proceno presenta lacune strutturali generalizzate ma marcatamente evidenti nella zona della navata centrale, con il prollasso dell'architettura strutturale molto evidente tra la prima e la settima capriata, partendo dalla controfacciata con direzione transetto; con differenziali di circa 15-20 cm. rispetto alla linea orizzontale del colmo.

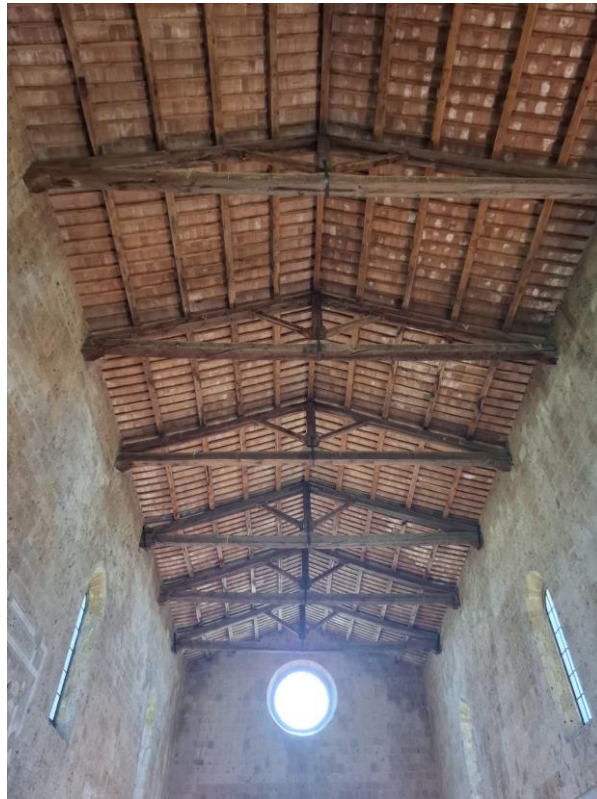
L'architettura strutturale è composta dal classico sistema capriata formato da due puntoni, una catena e un monaco centrale da cui si dipartono due rompitratta che supportano i puntoni. Le capriate risultano non ancorate alla muratura, ma sono appoggiate ad un dormiente di sacrificio, non hanno un sistema di bloccaggio tra il puntone e la catena atto a frenare o a bloccare il distacco del dente di blocco della

catena. Le capriate sono sormontate da arcarecci ed orditura di moraletti di sostegno delle pianelle in laterizio, base di sostegno del manto di copertura.
