## PROGETTO DI RESTAURO E RISANAMENTO CONSERVATIVO DELLA CHIESA DI SANTA VITTORIA AD ACQUAPENDENTE (Vt)

### RELAZIONE TECNICA - SPECIALISTICA

Progetto Esecutivo

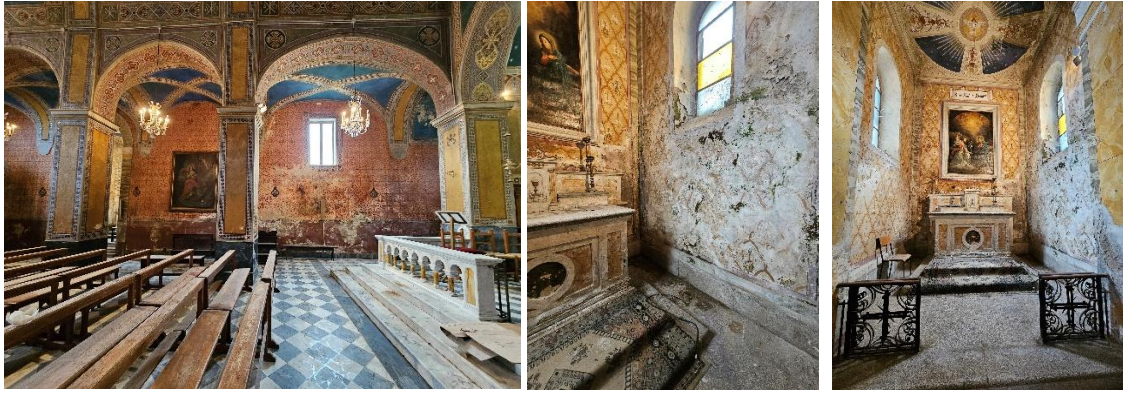
- 1- Le Infiltrazioni insistenti sulla parete laterale sinistra che presenta all'interno gravi problemi di distacco pittorico delle decorazioni e degli stucchi dovuti ad umidità sia della parete laterale sinistra che della cappellina.

Tali infiltrazioni sono dovute principalmente a due fattori principali:

- Il sistema di raccolta di acqua piovana del campo di calcio che, come si può notare dalla foto aerea, fa ristagnare l'acqua meteorica lungo il muro perimetrale;
- Il completo ammaloramento del sistema dei discendenti e delle caditoie delle coperture della navata sinistra.

Per risolvere le problematiche citate al punto 1 si interverrà realizzando una intercapedine facenti funzione di “scannafosso” con le finalità di areare e allontanare le acque che attualmente gravitano sulla parete. L'intervento prevede la demolizione parziale di una parte dell'attuale solaio di copertura del garage e la realizzazione di una copertura provvista di torrette di areazione. L'intercapedine avrà altezza pari a 3,10 m, mentre l'apertura superiore 0,90 m. Verrà inoltre inserito un sistema di raccolta delle acque meteorologiche che verranno allontanate tramite un'apposita canalizzazione.

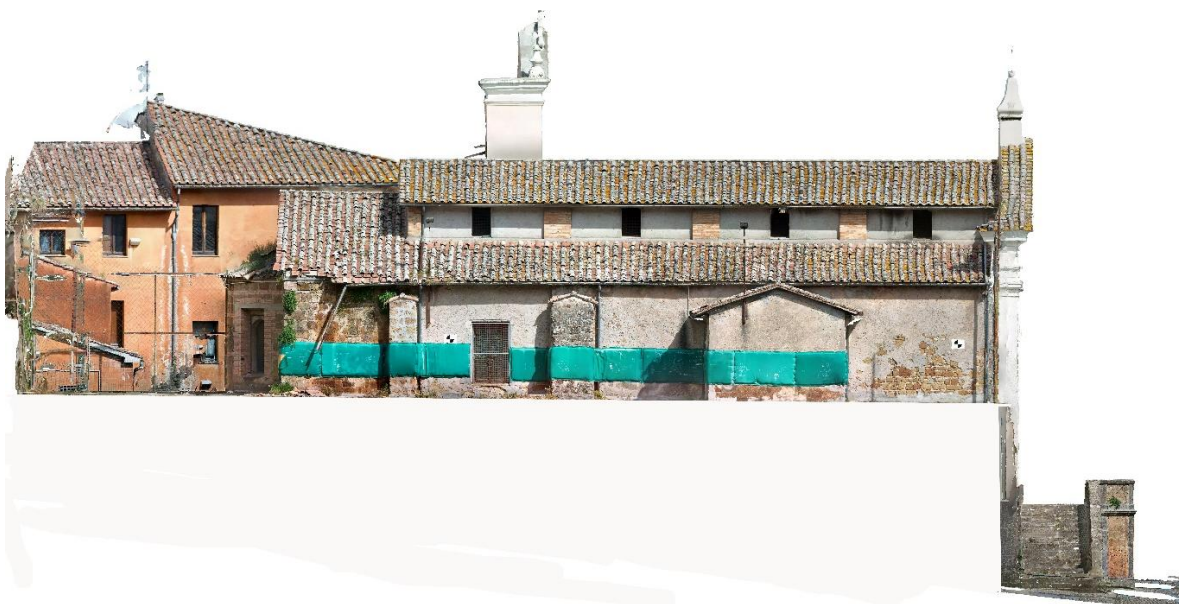
Vista del prospetto esterno con linea di gronda gravemente ammalorata

Si provvederà alla manutenzione della fascia di gronda di tutta la navata sinistra con il rifacimento della parte finale che sorregge il sistema di supporto alle converse per la raccolta delle acque meteoriche e la revisione completa del manto di copertura in laterizio. Verranno altresì sostituiti tutti i discendenti verticali e inseriti nel nuovo sistema fognario di allontanamento delle acque dal piazzale dell'oratorio.
