## PROGETTO DI RESTAURO E RISANAMENTO CONSERVATIVO DELLA CHIESA DI SAN ROCCO A MONTECALVELLO (Vt)

### RELAZIONE TECNICA SPECIALISTICA

Progetto Esecutivo

Maggio 2025

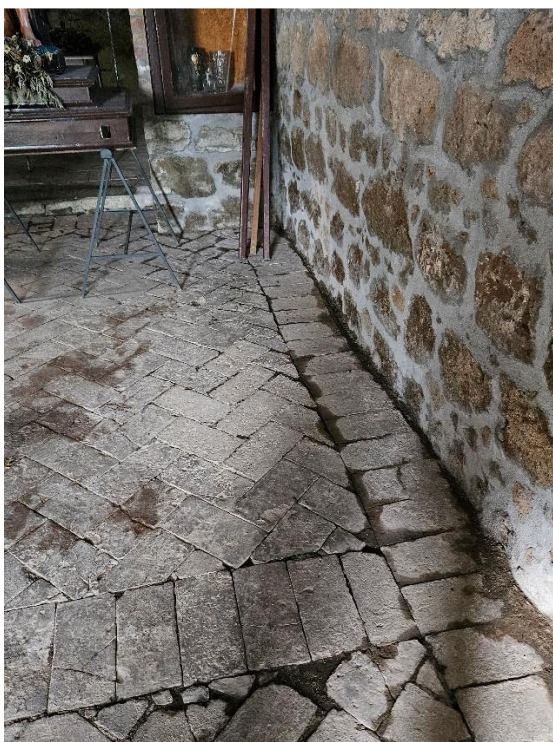
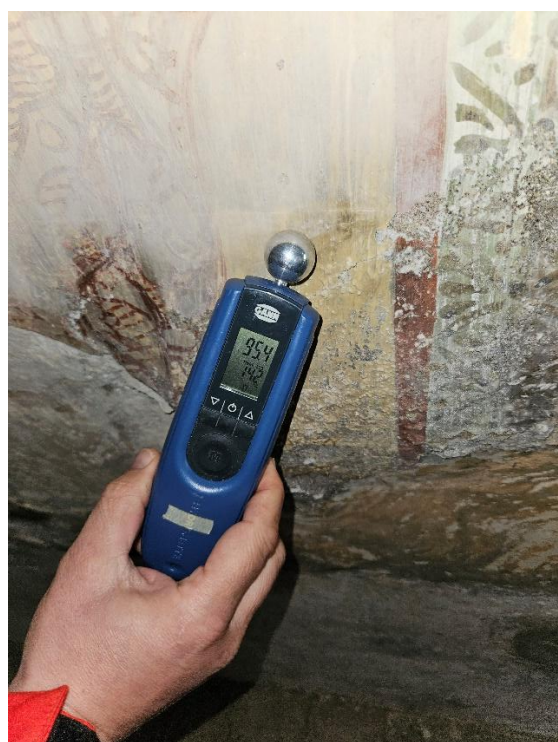
Entrando in chiesa si può notare una forte presenza di umidità nella parte destra dell'aula di culto con presenza costante di acqua tra gli interstizi della pavimentazione.

Con punte di umidità alla base degli affreschi che raggiungono il 95,4 % (come da foto).

Il problema è dovuto alla mancanza di uno zoccolo di protezione della base della muratura esterna e all'estrema vicinanza della strada, che durante le precipitazioni meteoriche convogliano le acque alla base della muratura della chiesa e inondano con copiose infiltrazioni il pavimento della chiesa.

Si propone di creare una “canala” di raccolta lungo tutto il prospetto laterale, a confine con la strada, inserita in un piccolo marciapiede in laterizio, realizzato *ex novo*. L’acqua, raccolta tramite un pozzetto, verrà convogliata in una tubazione così da disperdere le acque provenienti dal tratto di facciata interessato. Successivamente andranno trattate le murature alla base del prospetto esterno con uno zoccolo oltre la pavimentazione e un trattamento a “rifiuto” di protezione con materiale idrorepellente.

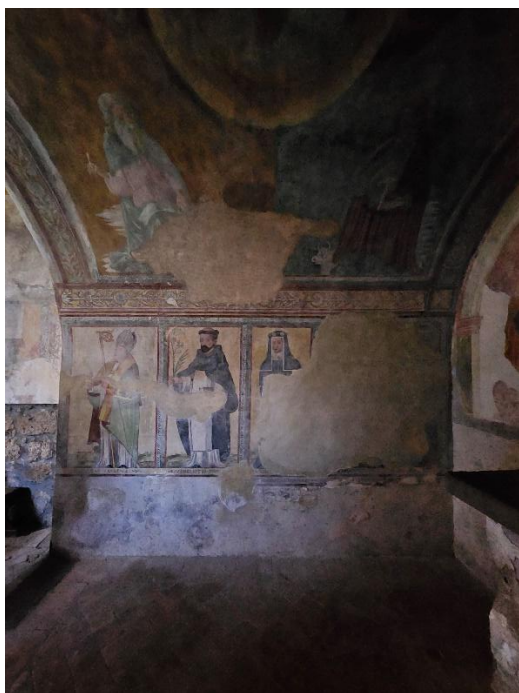
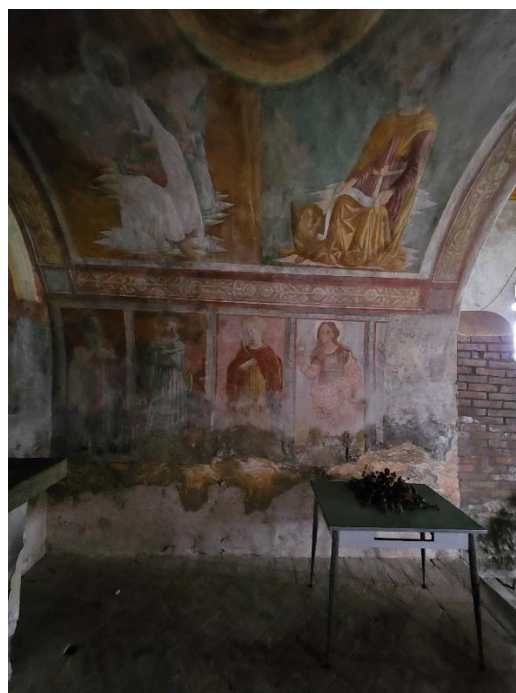
Si noti la linea evaporativa dell'umidità che ha già compromesso il 30% degli affreschi.

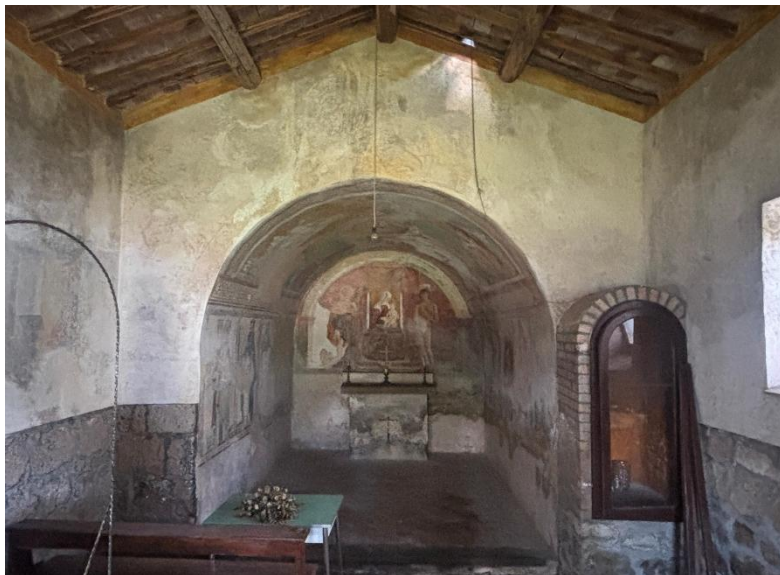
**Fig. 1:** In alto: foto realizzata durante il sopralluogo del 27.02.2025.

Lo stato di conservazione dei dipinti murali qui descritto è il risultato di una serie di sopralluoghi effettuati in diverse stagioni dell'anno, con l'obiettivo di individuare le criticità ambientali legate ai repentini cambiamenti di temperatura e alla presenza di inquinanti. Poiché le superfici decorate sono visibili a occhio nudo e accessibili al tatto, sono state esaminate anche mediante termocamera a infrarossi (figg. 2, 3), allo scopo di rilevare eventuali infiltrazioni d'acqua dalle coperture e fenomeni di risalita capillare dal sottosuolo.

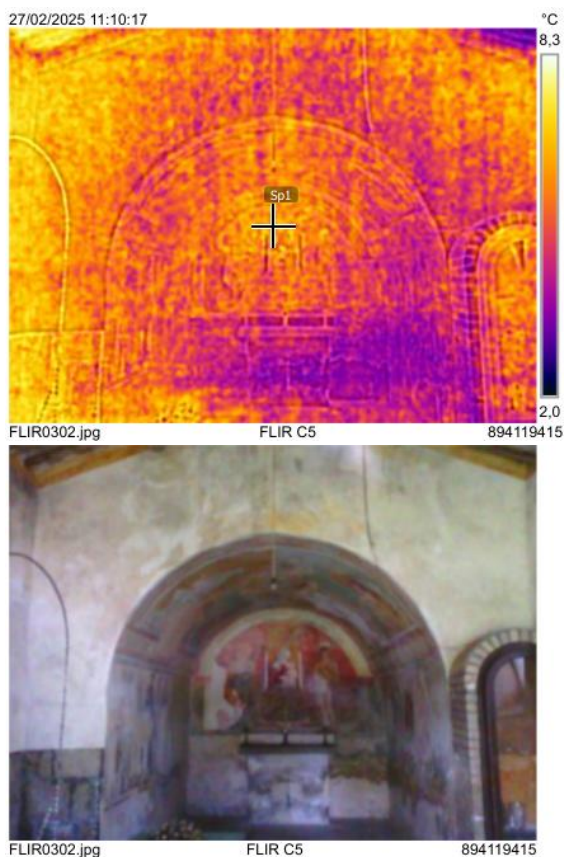
**Figg. 2,3:** In alto: immagini realizzate con termocamera a infrarossi.

I risultati preliminari hanno permesso di pianificare l'intervento conservativo descritto in seguito, volto a contrastare i danni provocati sia dall'umidità di risalita sia dalle infiltrazioni d'acqua nei punti in cui le coperture risultano compromesse. Queste ultime necessitano di urgenti opere di ripristino, così come le porzioni murarie adiacenti ai pavimenti, al fine di ridurre la migrazione capillare dell'umidità e dei relativi inquinanti.

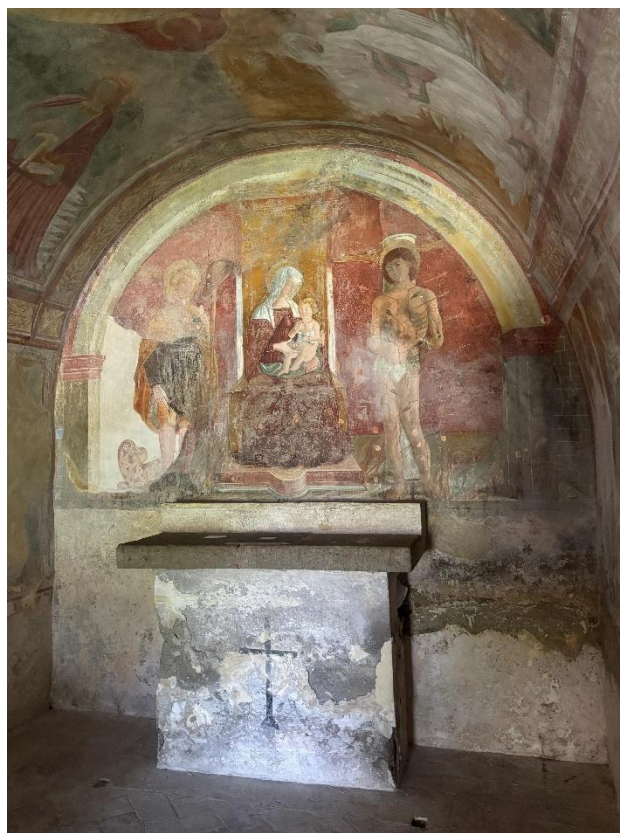
**IMG. 4:** In alto: dipinto murale della lunetta sopra l'altare.

Sul prospetto frontale (IMG.4), nella lunetta sopra l'altare, è visibile un affresco raffigurante la Vergine in trono con il Bambino, affiancata da San Sebastiano trafitto dalle frecce (a destra) e San Rocco con il suo cane ai piedi (a sinistra). Quest'ultima figura non sembra coeva al resto del ciclo pittorico e potrebbe essere stata aggiunta in un secondo

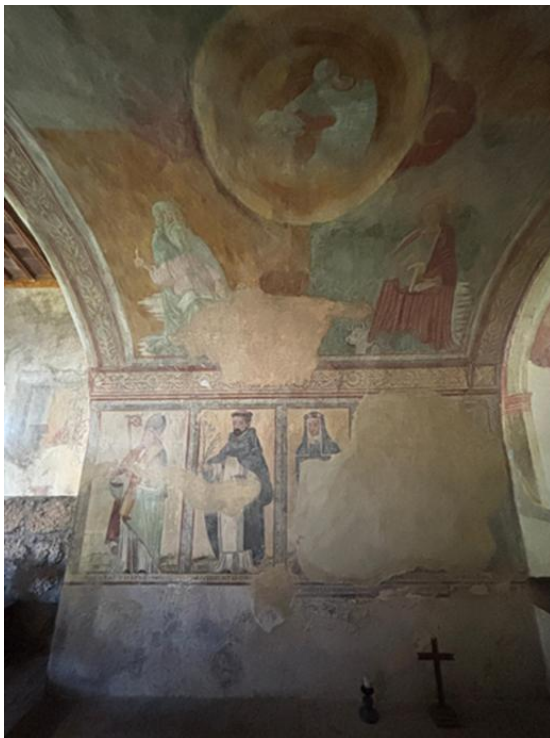
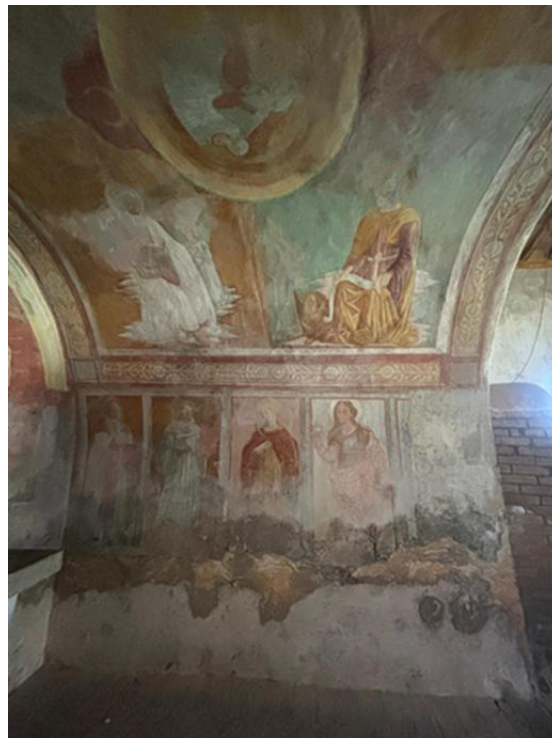
pittorico con raffigurazioni in uno stato di conservazione relativamente migliore rispetto a quelle delle superfici inferiori, più esposte all'umidità di risalita. Tuttavia, una grande lacuna sul lato sinistro, reintegrata con una malta fredda e visivamente incongrua, compromette l'unità visiva dell'insieme.

**IMGG. 7, 8, 9:** A destra: dipinto murale della volta dell'abside. A sinistra sopra e sotto: immagini realizzate con termocamera a infrarossi di un dettaglio della volta dell'abside.

La volta dipinta dell'abside (IMG. 7) completa il ciclo
