# PROGETTO DI RESTAURO E RISANAMENTO CONSERVATIVO DELLA CHIESA DELL’IMMACOLATA CONCEZIONE A CIVITELLA D’AGLIANO (Vt)

## RELAZIONE TECNICA - SPECIALISTICA

Progetto Esecutivo

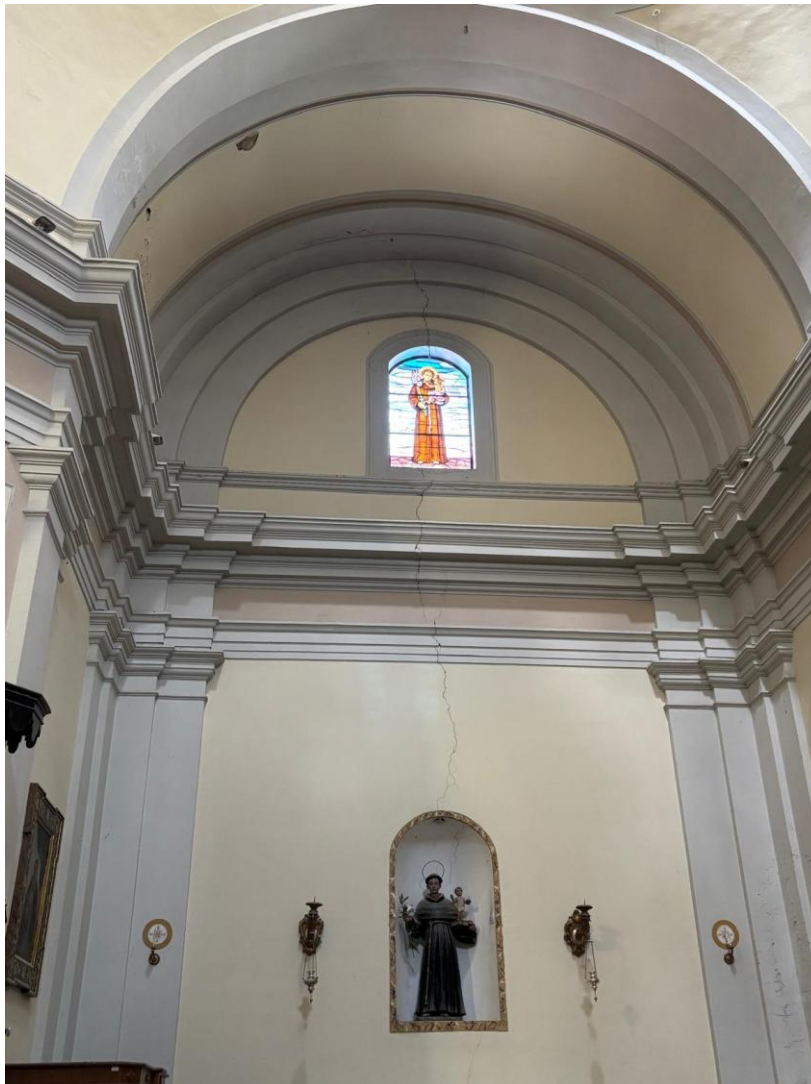
La chiesa dell'Immacolata Concezione, a seguito del sisma del 2016, è stata dichiarata inagibile a causa della comparsa di lesioni verticali e passanti diffuse nella maggior parte dell'edificio che potrebbero mettere a rischio l'incolumità pubblica per potenziali cedimenti degli elementi. Le problematiche riguardano sia le pareti perimetrali che le volte di copertura.

Veduta di una lesione passante nel braccio laterale della croce greca

Gli interventi riguarderanno la riparazione delle lesioni passanti, sia internamente che esternamente, e l'inserimento di catene interne, nei due bracci laterali della croce greca e fasciature orizzontali esterne nel timpano della cupola.

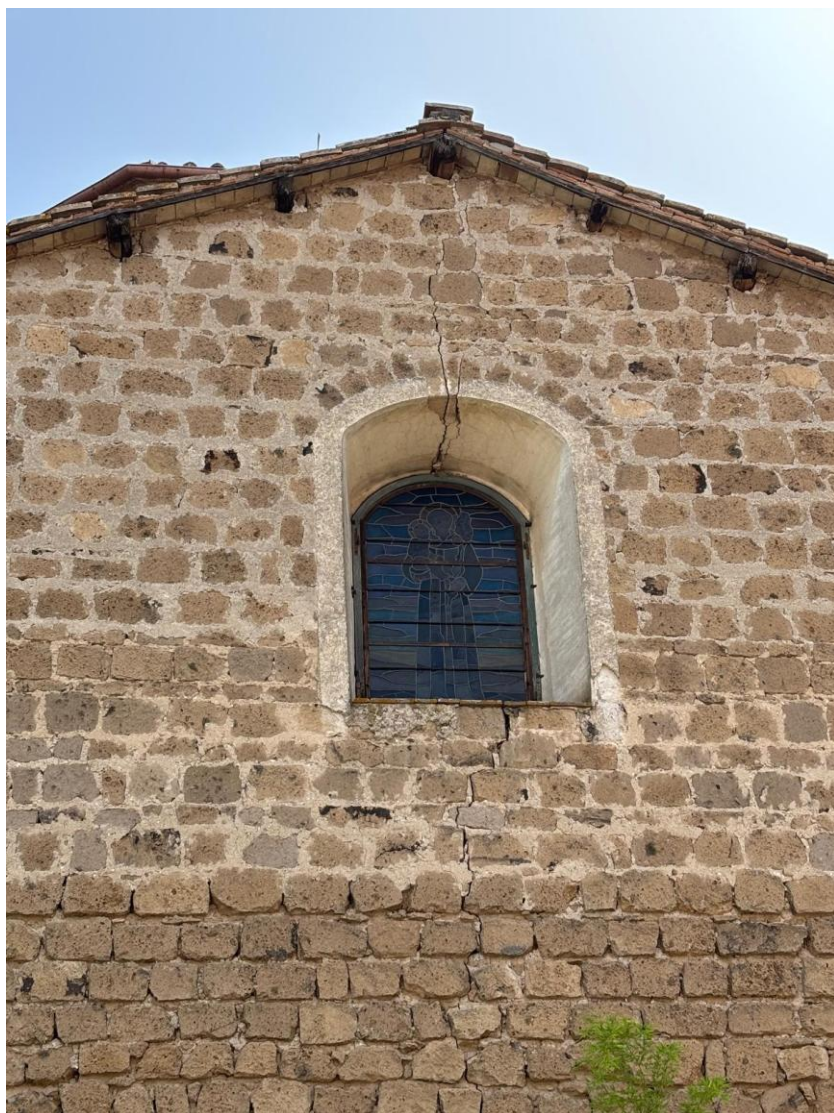
Veduta della precedente lesione dall'esterno

- Riparazione locale delle lesioni e consolidamento della superficie di intradosso della cupola mediante utilizzo di intonaci armati a basso spessore con rete in fibra di vetro A.R.
- Rinforzo muratura lesionata esterna mediante esecuzione cuciture armate con barre elicoidali in acciaio inox AISI 316 diametro fi10 ad altissima resistenza innestate a secco e disposte in maniera incrociata e sfalsata lungo la lesione
