CUP F86J24000140006

TAVOLA DI ANALISI DEL DEGRADO

001 del 19/05/2025

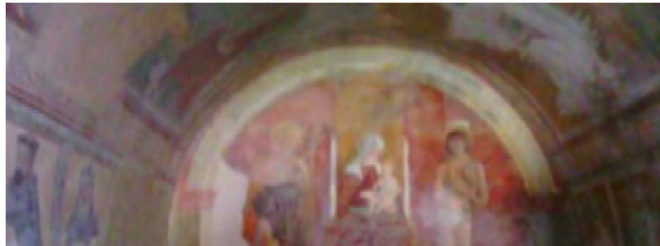
FLIR0289.jpg FLIR C5 894119415

*Risalita Capillare*

## ANALISI TERMOGRAFICA DELL'AREA PRESBITERIALE E DEL MURO PERIMETRALE DELL'AULA
