## PROGETTO DI RESTAURO E RISANAMENTO CONSERVATIVO DELLA CHIESA DI SANTA VITTORIA AD ACQUAPENDENTE (Vt)

### RELAZIONE TECNICA - SPECIALISTICA

Progetto Esecutivo

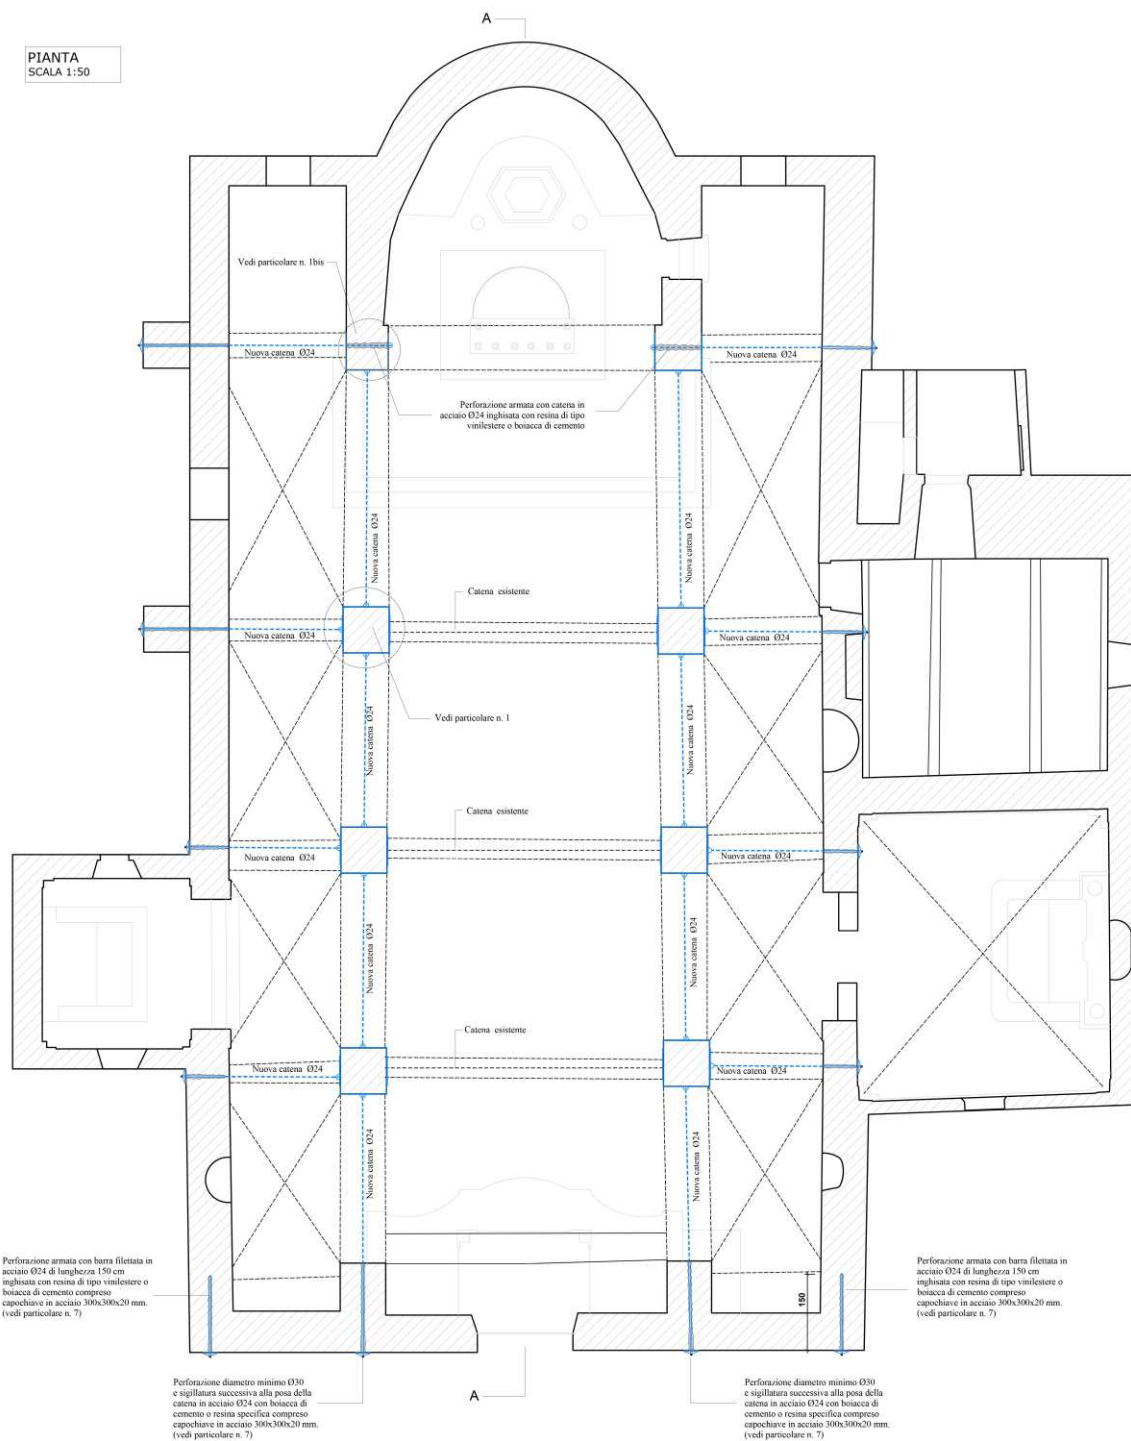
Lo stato dei luoghi è caratterizzato da evidenti fessurazioni che interessano maggiormente le strutture orizzontali, ma non si ravvisano fessurazioni imputabili a cedimenti verticali del piano fondale. Da quanto sopra descritto, possono essere sintetizzati i seguenti fattori di criticità, sia nei confronti delle sollecitazioni statiche che in presenza dei cinematismi di tipo sismico:

- irregolarità in pianta ed in elevazione;
- presenza di elementi spingenti quali strutture voltate;

- scadente qualità della muratura storica di base in pietrame disordinato e con corsi irregolari e costituita da elementi di pietra tenera male intessuta;

Quindi ci si è orientati alla elaborazione di una proposta di interventi volta al conseguimento del MIGLIORAMENTO SISMICO della struttura in esame. La elaborazione della proposta di miglioramento è ovviamente mirata alla eliminazione delle criticità strutturali, rappresentate dalla carenza di elementi resistenti quali tiranti in acciaio. Premesso quanto sopra descritto in sintesi, le proposte progettuali sotto il profilo strutturale, saranno orientate verso i seguenti obiettivi:

Realizzazione di un sistema di tiranti in acciaio costituiti da:

**n. 8 catene lineari d= 24mm** da posizionare in senso ortogonale delle navate (come da disegno);

**n.8 catene lineari d=24mm.** da posizionare in senso longitudinale in asse ai pilastri centrali della navata principale;

**8 catene lineari d=20 mm.** da posizionare a “croce di sant’Andrea” nella zona della navata centrale;
