# PROGETTO DI RESTAURO E RISANAMENTO CONSERVATIVO DELLA CHIESA DELL’IMMACOLATA CONCEZIONE A CIVITELLA D’AGLIANO (Vt)

## RELAZIONE TECNICA - SPECIALISTICA

Progetto Esecutivo

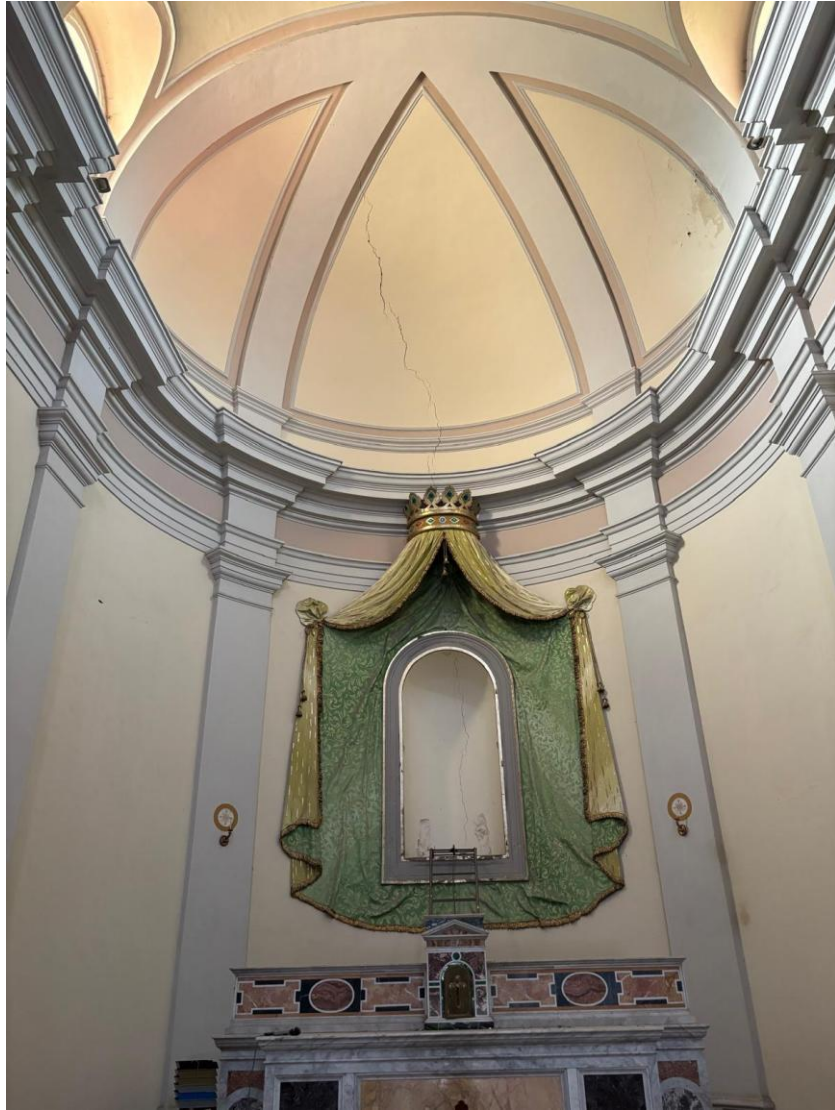
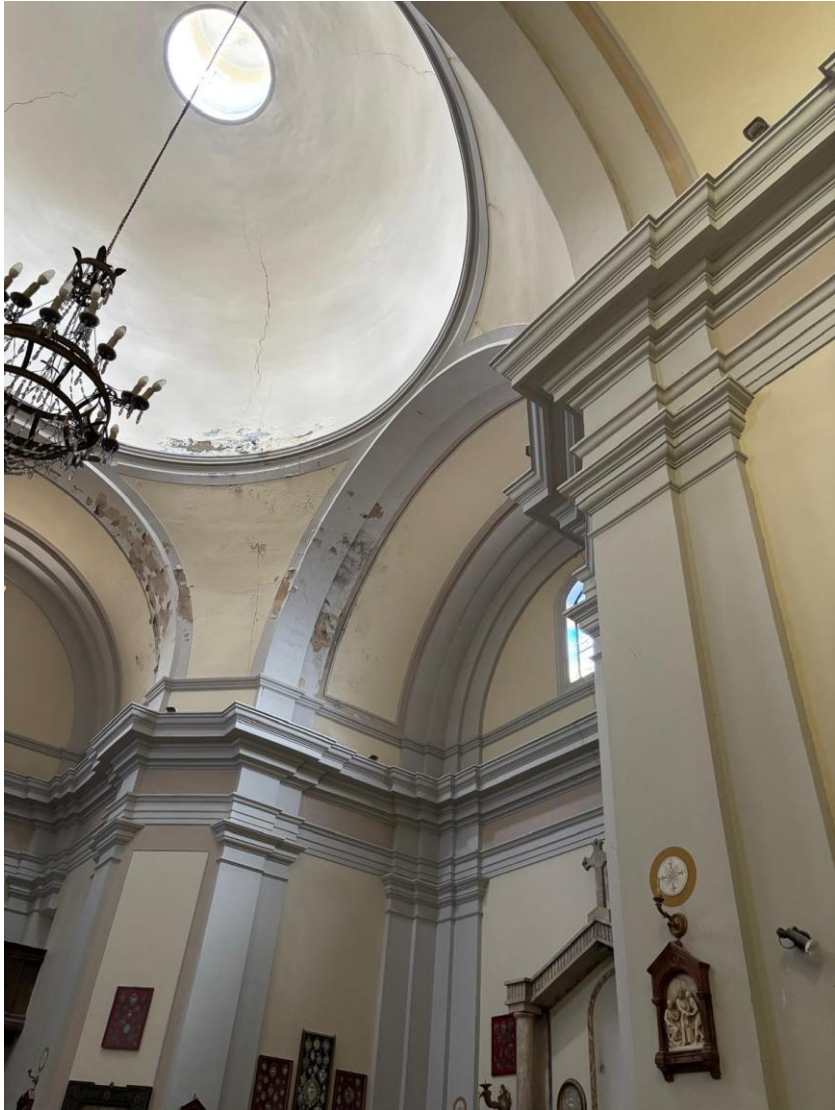
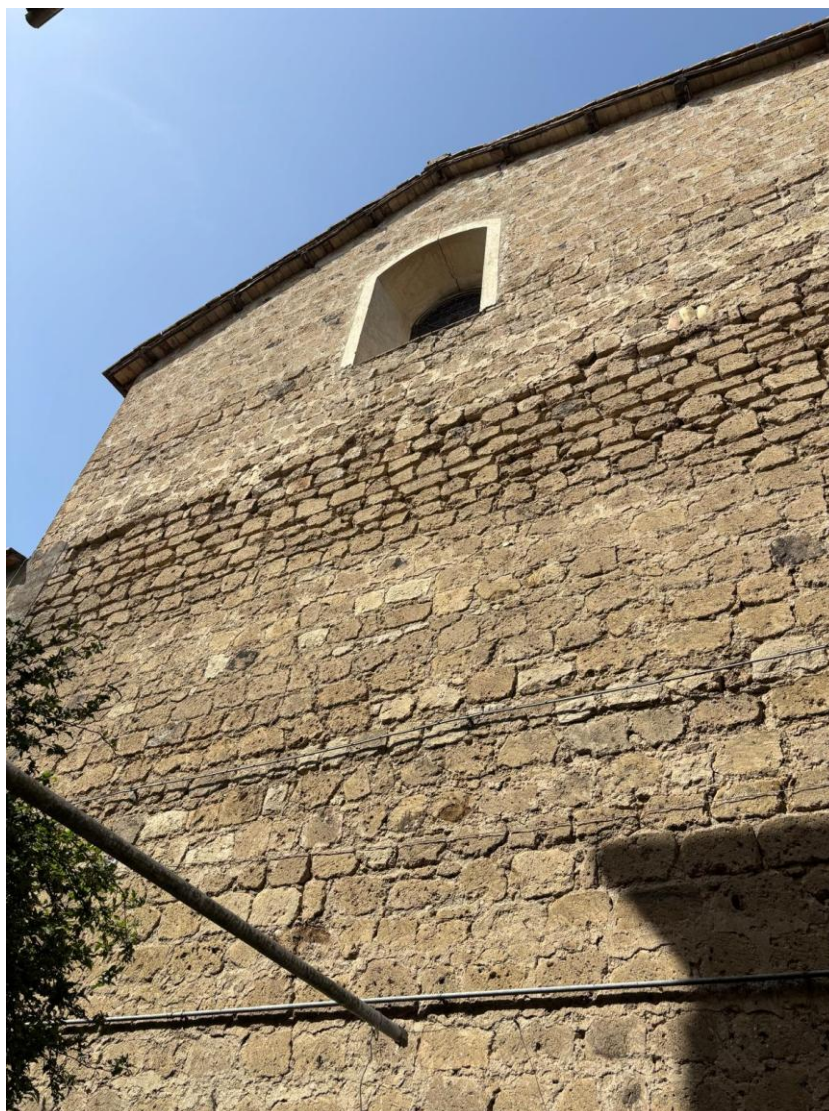
La chiesa dell'Immacolata Concezione, a seguito del sisma del 2016, è stata dichiarata inagibile a causa della comparsa di lesioni verticali e passanti diffuse nella maggior parte dell'edificio che potrebbero mettere a rischio l'incolumità pubblica per potenziali cedimenti degli elementi. Le problematiche riguardano sia le pareti perimetrali che le volte di copertura.

Di seguito alcune immagini sullo stato di fatto

Gli interventi riguarderanno la riparazione delle lesioni passanti, sia internamente che esternamente, e l'inserimento di catene interne, nei due bracci laterali della croce greca e fasciature orizzontali esterne nel timpano della cupola.

- Inserimento di due Catene di acciaio S275 diametro  $\varnothing 24$  posizionate internamente sopra lesena e con capochiave esterno realizzato con piastra 300x300x20mm. Le catene saranno inserite, una per lato, nei due bracci laterali della croce greca
- Inserimento di fasciature orizzontali in acciaio, localizzate esternamente nel timpano, e poste ad interasse di 2.20 m composte da profilato piatto di acciaio S275 dimensioni (200x10) mm vincolato alla muratura tramite barre  $\varnothing 16$  filettate classe 8.8, passo 70 cm, inghisate con resina epossidica bicomponente

- Riparazione locale delle lesioni e consolidamento della superficie di intradosso della cupola mediante utilizzo di intonaci armati a basso spessore con rete in fibra di vetro A.R.
- Rinforzo muratura lesionata esterna mediante esecuzione cuciture armate con barre elicoidali in acciaio inox AISI 316 diametro fi10 ad altissima resistenza innestate a secco e disposte in maniera incrociata e sfalsata lungo la lesione

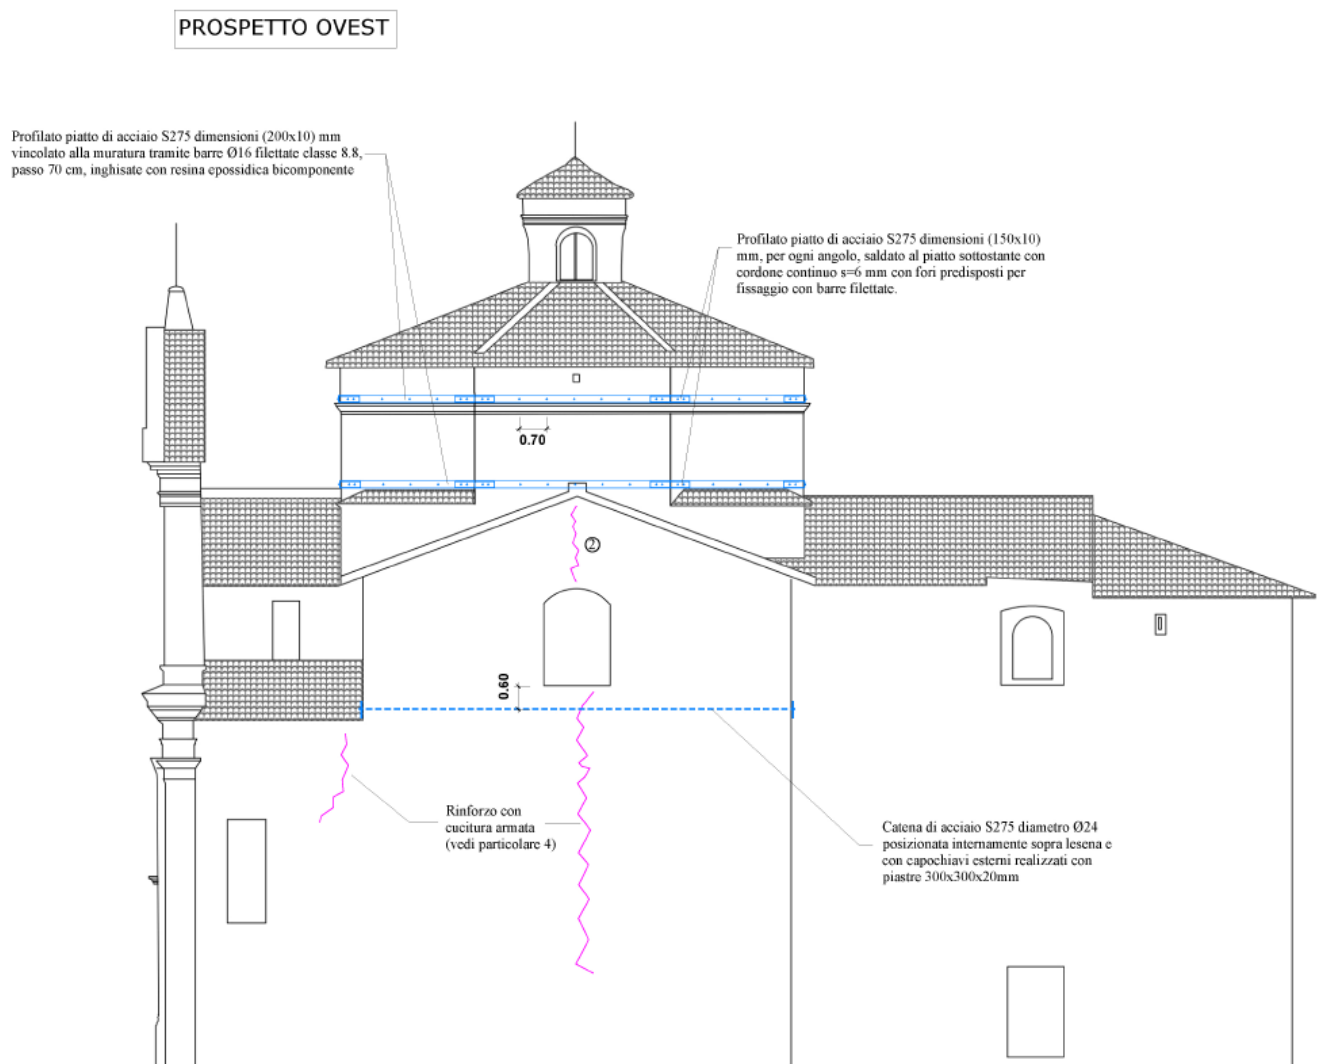
Di seguito alcuni particolari di progetto:

## Particolari degli interventi predisposti per il consolidamento delle lesioni
