# PROGETTO DI RESTAURO E RISANAMENTO CONSERVATIVO DELLA CHIESA DI SAN FRANCESCO A VETRALLA (Vt)

## RELAZIONE GENERALE 1° STRALCIO

Progetto Esecutivo

La presente relazione illustra il progetto di restauro, risanamento conservativo e miglioramento sismico della chiesa di San Francesco a Vetralla in provincia di Viterbo.

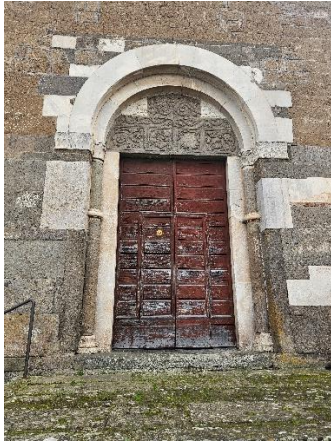
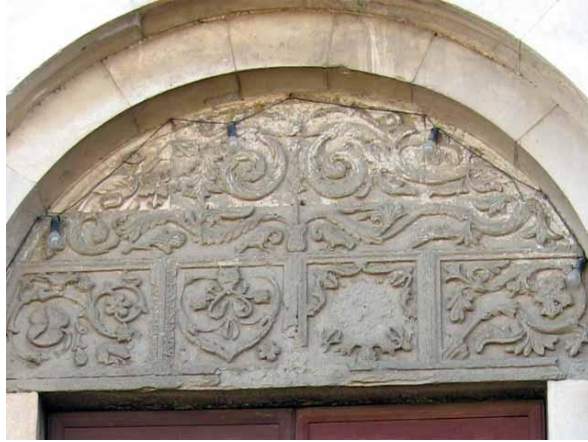
tetto a vista su capriate lignee nella navata centrale e ad unico spiovente nelle laterali. La facciata, in muratura di blocchi di tufo, è a salienti, corrispondente alle tre navate interne. Ha al centro il portale d'accesso, sovrelevato rispetto alla quota urbana e preceduto da una gradinata piramidale formata da sei gradini.

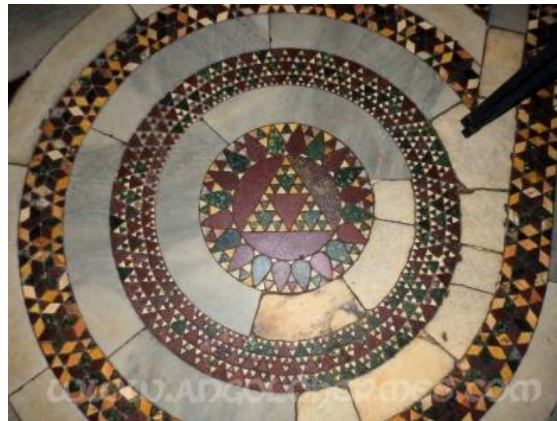
La pavimentazione della navata centrale è composta a mosaico marmoreo di tipo cosmatesco, con riquadri costituiti da fasce di marmo bianco, attribuito ai marmorari romani. Le navate laterali sono pavimentate con laterizi in opus spicatum e da fasce di marmo trasversali, poste in corrispondenza delle colonne. Il presbiterio, invece, si presenta con un pavimento in cotto e gradini in peperino.

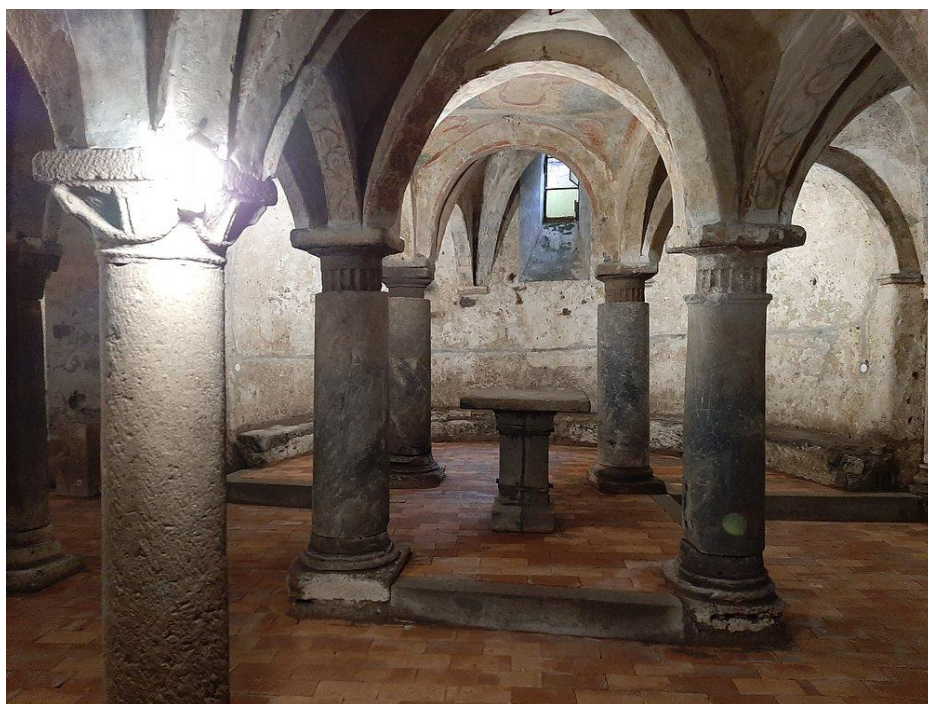
Lo spazio ipogeo è composto da sei navatelle irregolari divise da file di due colonne e due semicolonne che sorreggono volte a crociera costolonate su capitelli di varie forme, per la maggior parte di spoglio, per un totale di ventisette colonne.

La navata all'estremità di destra e le due navate irregolari di sinistra terminano con una piccola abside, mentre le tre navate centrali con un'unica abside più ampia e rialzata di un gradino rispetto al piano di calpestio dell'ambiente. L'abside è divisa dalle navate da tre arcate a tutto sesto su colonne che sorreggono le volte retrostanti a copertura della piccola tribuna. L'area presbiteriale, delimitata dal perimetro dello scalino, avanza rispetto all'abside nella navata centrale andando ad occupare l'intero spazio della prima campata, al centro della quale è posizionato l'altare. La stessa campata è caratterizzata rispetto alle altre da una volta a vela e dalla decorazione ad affresco della sua superficie. Sulle pareti dell'ambiente e sulle volte a crociera si possono notare lacerti di affreschi, degradati a causa della presenza di umidità. La cripta è illuminata da una finestra arcuata posta al centro dell'abside.
