PNRR – MISSIONE 1 – DIGITALIZZAZIONE, INNOVAZIONE, COMPETITIVITÀ E CULTURA,  
COMPONENTE 3 – TURISMO E CULTURA 4.0, MISURA 2 "RIGENERAZIONE DI PICCOLI SITI  
CULTURALI, PATRIMONIO CULTURALE, RELIGIOSO E RURALE, INVESTIMENTO 2.4:  
"SICUREZZA SISMICA NEI LUOGHI DI CULTO, RESTAURO DEL PATRIMONIO CULTURALE DEL  
FEC E SITI DI RICOVERO PER LE OPERE D'ARTE (RECOVERY ART)" –  
LINEA D'AZIONE N. 1 "SICUREZZA SISMICA NEI LUOGHI DI CULTO, TORRI/CAMPANILI"

# PROGETTO DI RESTAURO E RISANAMENTO CONSERVATIVO DELLA CHIESA DI SAN MARTINO A PROCENO (Vt)

## RELAZIONE GENERALE 1° STRALCIO

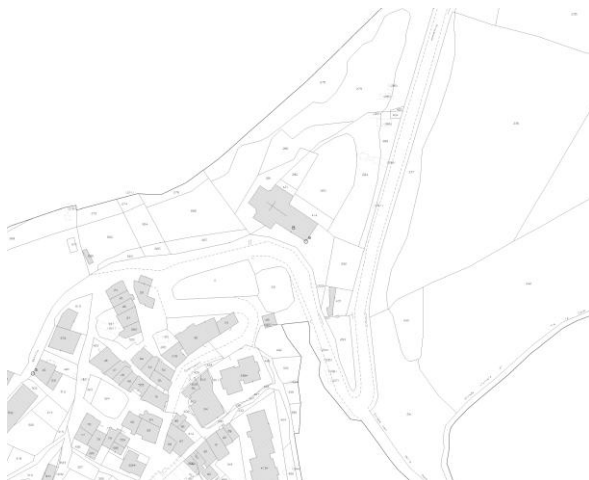
Disposto con il fianco rivolto verso la strada con l'asse che va da sud-est a nord ovest, il manufatto si articola in una soluzione a croce latina semplice senza navate laterali con presbiterio rialzato e coro a terminazione

rettilinea. Navata e ali del transetto sono coperte con tetto a vista, mentre il coro è soprastato da una volta a crociera costolonata. La muratura è continua per tutto il perimetro; due archi ogivali introducono nelle ali del transetto e un altro arco, ugualmente ogivale, immette nel coro.
