# PROGETTO DI RESTAURO E RISANAMENTO CONSERVATIVO DELLA CHIESA DELL’IMMACOLATA CONCEZIONE A CIVITELLA D’AGLIANO (Vt)

## RELAZIONE GENERALE

Progetto Esecutivo

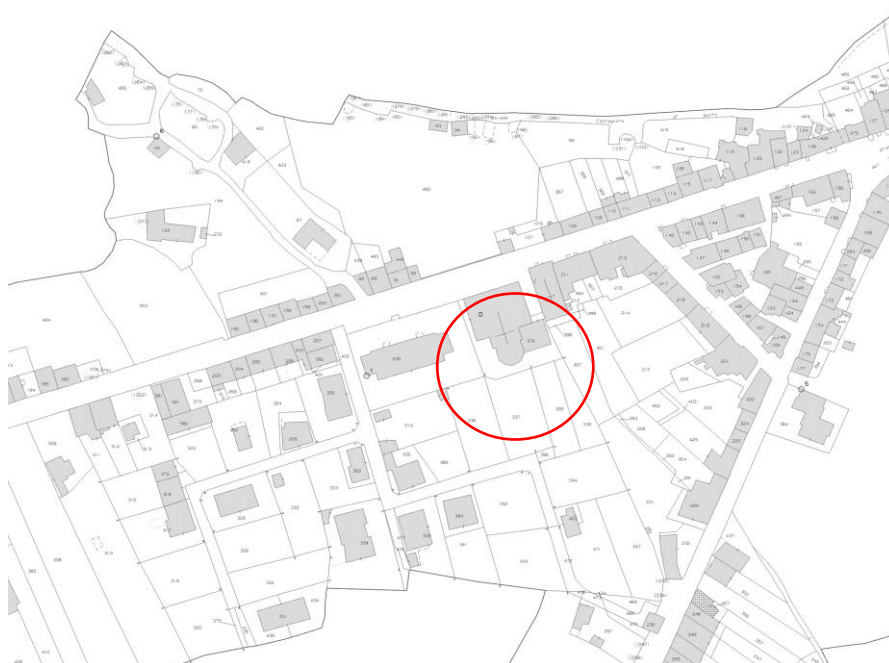
La chiesa, isolata su tutti i lati e disposta con asse da nord a sud, prospetta su via della Repubblica a breve distanza dal nucleo antico del borgo. L'impianto, a croce greca, è caratterizzato, a sud, da un coro allungato con terminazione absidale semicircolare.

In catasto la chiesa è riportata al foglio 30 particella D
