# PROGETTO DI RESTAURO E RISANAMENTO CONSERVATIVO DELLA CHIESA DI SAN FRANCESCO A VETRALLA (Vt)

## RELAZIONE TECNICA SPECIALISTICA 1° STRALCIO

## Intervento di miglioramento strutturale

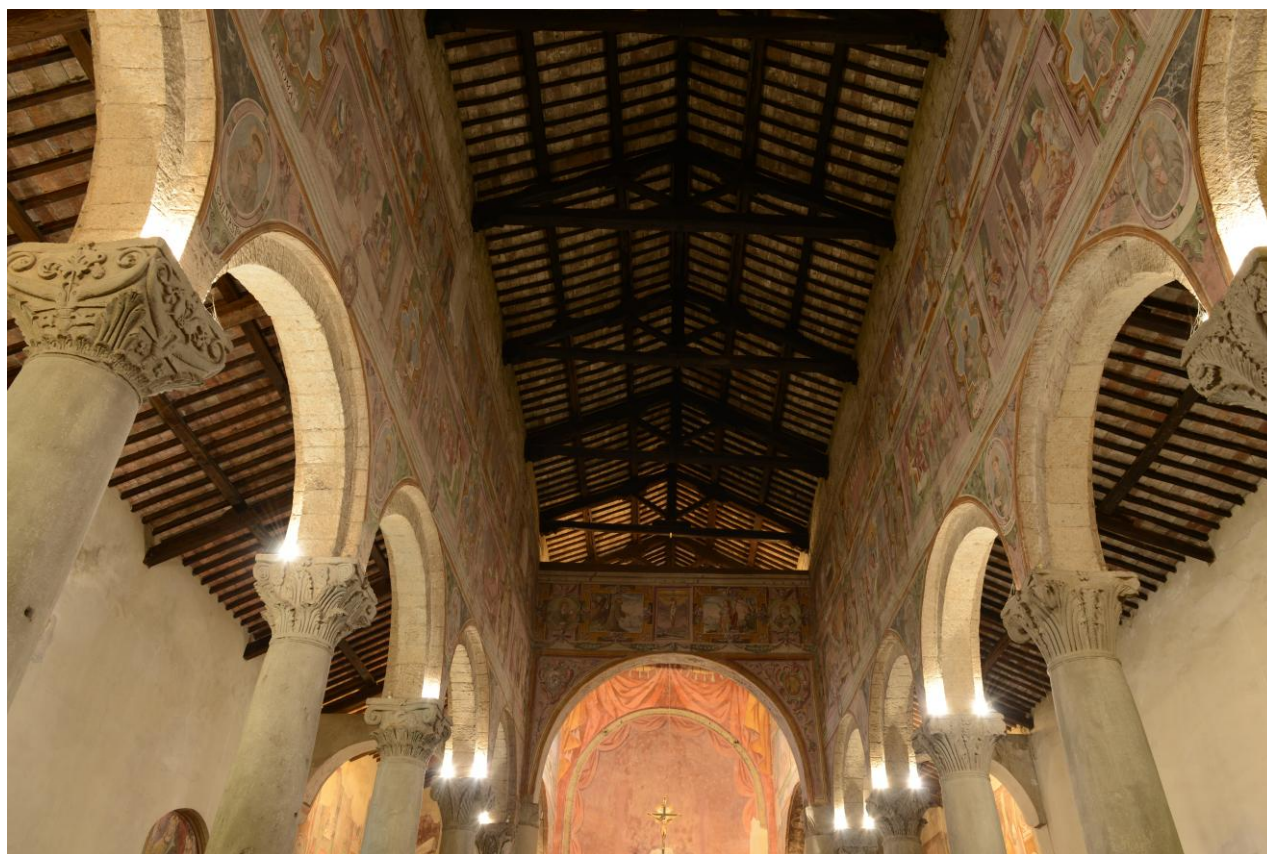
Vista della copertura a capriate della navata centrale

La chiesa di San Francesco presenta lacune strutturali quali travature obsolete e sottodimensionate, carenza di continuità strutturale e mancanza di cordolo di ripartizione delle zone di scarico degli elementi lignei, mancanza di ancoraggi delle capriate, in particolare sulle coperture della navata centrale (denominato sulla tavola 4 del progetto strutturale intervento 1); della navata laterale destra ( denominato intervento 2), ed intervento sulla copertura della sagrestia (denominato intervento n.3) che hanno la necessità di essere migliorate strutturalmente con interventi localizzati.

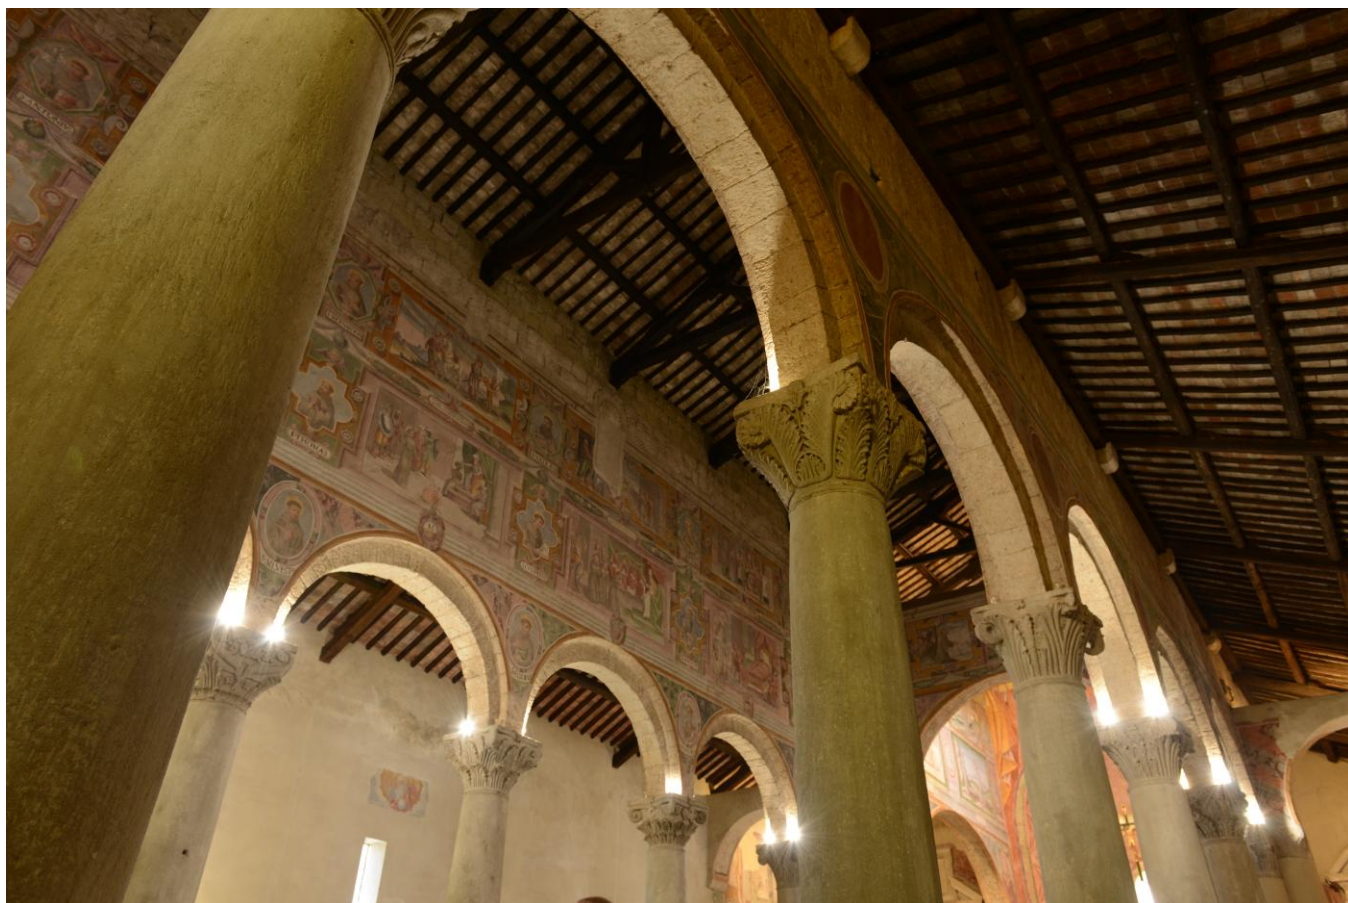
Veduta della copertura della navata di destra
