PNRR – MISSIONE 1 – DIGITALIZZAZIONE, INNOVAZIONE, COMPETIVITÀ E CULTURA, COMPONENTE 3 – TURISMO E CULTURA 4.0, MISURA 2 “RIGENERAZIONE DI PICCOLI SITI CULTURALI, PATRIMONIO CULTURALE, RELIGIOSO E RURALE, INVESTIMENTO 2.4: “SICUREZZA SISMICA NEI LUOGHI DI CULTO, RESTAURO DEL PATRIMONIO CULTURALE DEL FEC E SITI DI RICOVERO PER LE OPERE D'ARTE (RECOVERY ART)” – LINEA D'AZIONE N. 1 “SICUREZZA SISMICA NEI LUOGHI DI CULTO, TORRI/CAMPANILI”

PROGETTO DI RESTAURO E RISANAMENTO  
CONSERVATIVO DELLA CHIESA DI SANTA VITTORIA  
AD ACQUAPENDENTE (Vt)

TAVOLA DEGLI INTERVENTI

| Tavola: | T3 | Scala: | 1:100/ 1:50 |

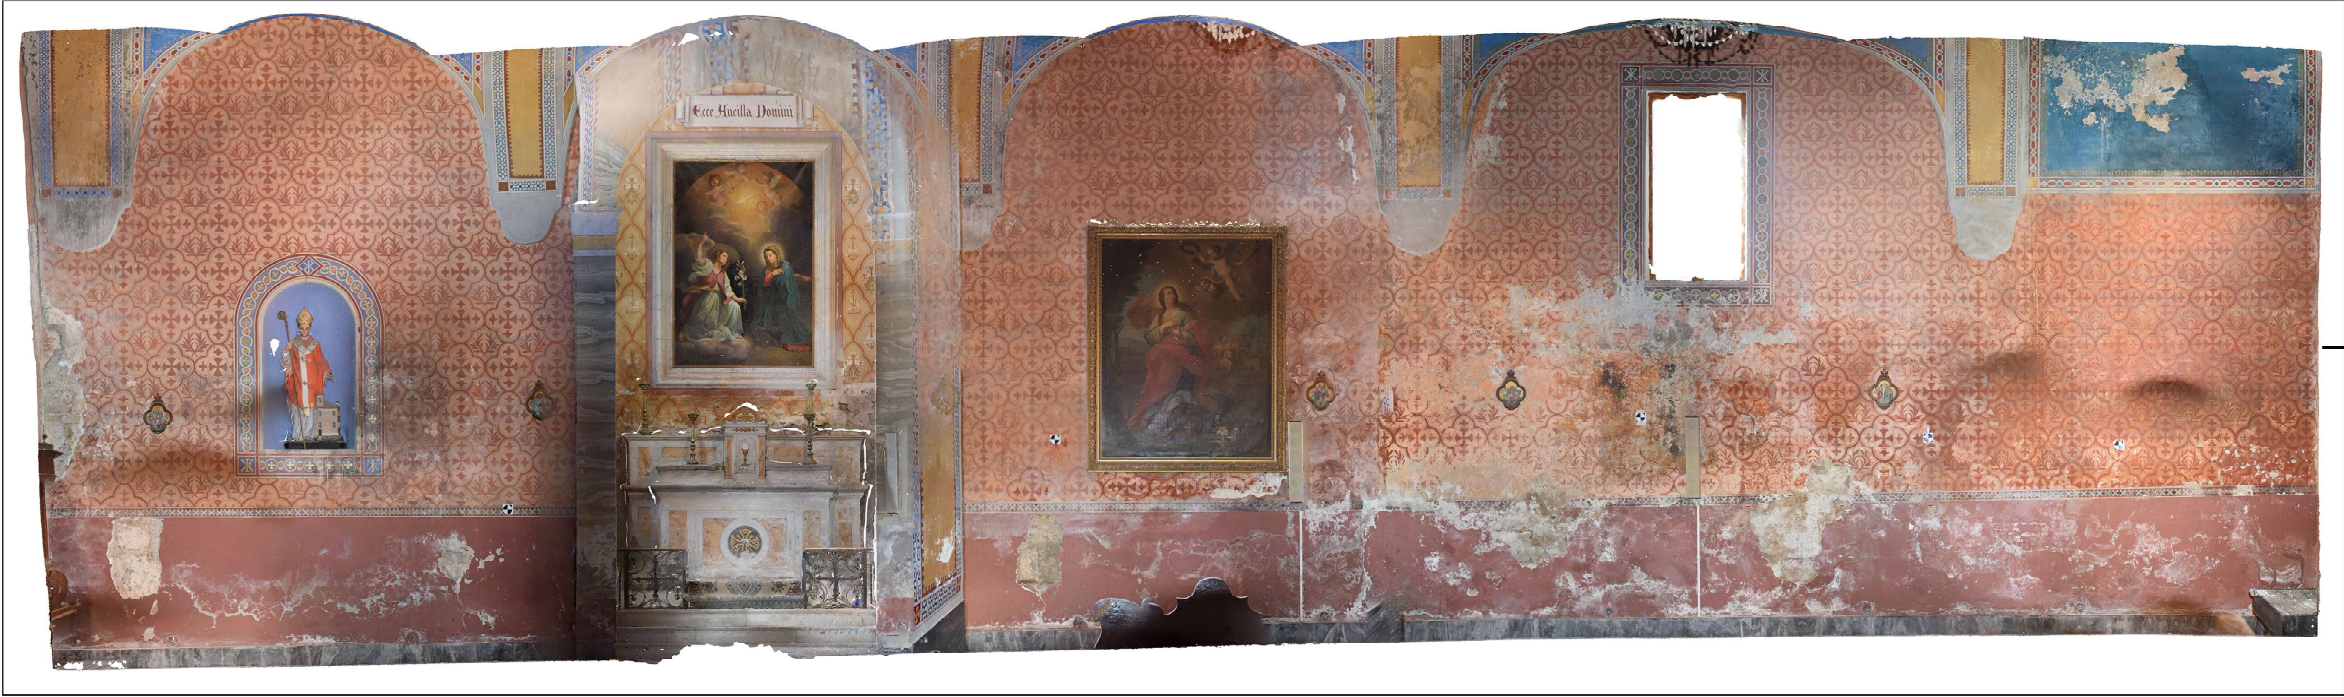
ANALISI DEGLI INTERVENTI CONSERVATIVI SUPERFICIALI NAVATA SINISTRA

- INTERVENTI DI PRE CONSOLIDAMENTO:**
- PR01:** Preparazione alla pulizia con il preconsolidamento delle superfici degradate. Preparazione alla pulizia delle superfici lapidee degradate tramite preconsolidamento del materiale lapideo da eseguire con le seguenti modalità: preparazione della superficie da trattare mediante la rimozione a pennello dei depositi superficiali; applicazione per impregnazione con pennello e/o con aerosol di silicato d'etile, al fine di favorire il miglioramento delle proprietà meccaniche del materiale originario; rimozione degli eccessi della sostanza impregnante

- INTERVENTI DI PULITURA**
- P1:** Rimozione di depositi superficiali incoerenti a secco con pennellesse, spazzole e aspiratori
- P2:** Rimozione di depositi superficiali parzialmente coerenti quali polvere sedimentata, fissativi alterati o sostanze di varia natura

- P3:** Estrazione di sali solubili, anche come residui delle puliture precedentemente adottate
- P4:** Disinfezione mediante applicazione di biocida e rimozione meccanica di microorganismi autotrofi o eterotrofi

- INTERVENTI DI CONSOLIDAMENTO**
- C1:** Stuccatura con malta nei casi di fessurazioni, fratturazioni, mancanze profonde massimo 3 cm;
- C2:** Revisione della muratura e ristabilimento della malta laddove compromessa

- C2:** **Realizzazione di intonaco di calce idraulica naturale NHL 5** premiscelata conforme alla UNI EN 459-1 ed inerti selezionati di granulometria inferiore ai 4 mm; a nitrò controllato e basso rilascio di sali idrosolubili adatta alla realizzazione di intonaci su murature in laterizio, mattone pieno o misto pietra;

- C3:** Nuova tinteggiatura a base di latte di calce, laddove non è più presente l'affresco per il distacco dell'intonaco;
- C4:** Ristabilimento della coesione degli intonaci di supporto del dipinto, nei casi di disgregazione - polverizzazione, mediante impregnazione con pennelli, siringhe, pipette, etc. con resina acrilica in emulsione, in soluzione o microemulsione a bassa concentrazione, o silicato di etile;

- C5:** Ricostruzione con campitura tratteggiata o puntinata, ad acquarello di decorazioni ripetitive con riporto del disegno preparatorio su graffiti, affreschi, tempere ed olio su muro;

- C6:** Ristabilimento della coesione del sistema pellicola pittorica - strati preparatori mediante impregnazione ad impatto con idrossido di bario; da eseguirsi a seguito o durante le fasi della pulitura, su stucchi monocromi o polieromi e dorati;

- C7:** Reintegrazione pittorica di lacune, abrasioni o discontinuità cromatiche degli strati di finitura, se richiesti;
