# PROGETTO DI RESTAURO E RISANAMENTO CONSERVATIVO DELLA CHIESA DI SAN ROCCO A MONTECALVELLO (Vt)

## TAVOLA DI PROGETTO

T4

### PARTICOLARE DEL NUOVO SISTEMA DI RACCOLTA E SMALTIMENTO DELLE ACQUE PIOVANE

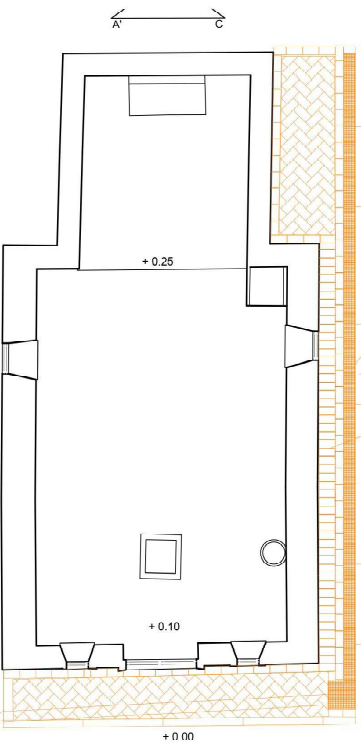
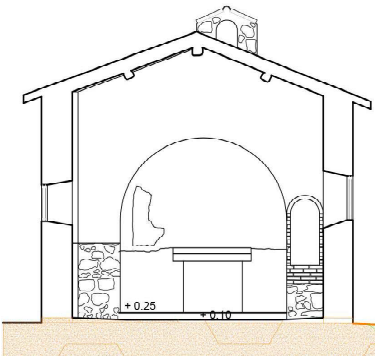
caditoia di raccolta acque meteoriche  
stangone in tavertino/peperino  
pavimento in cotto

condotta interrata acque reflue meteoriche a dispersione

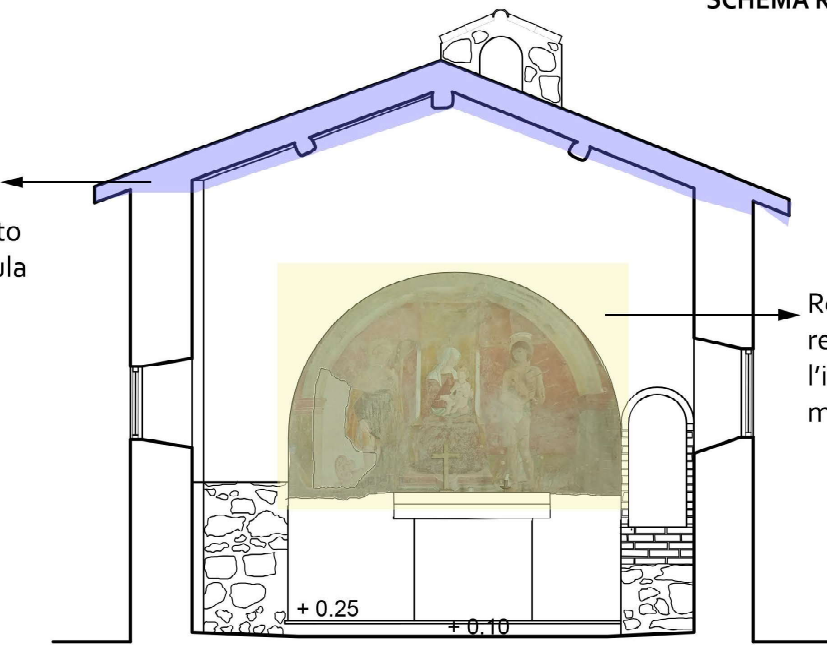
Sezione BB' - scala 1:50

Revisione e rifacimento della copertura dell'aula e del presbiterio

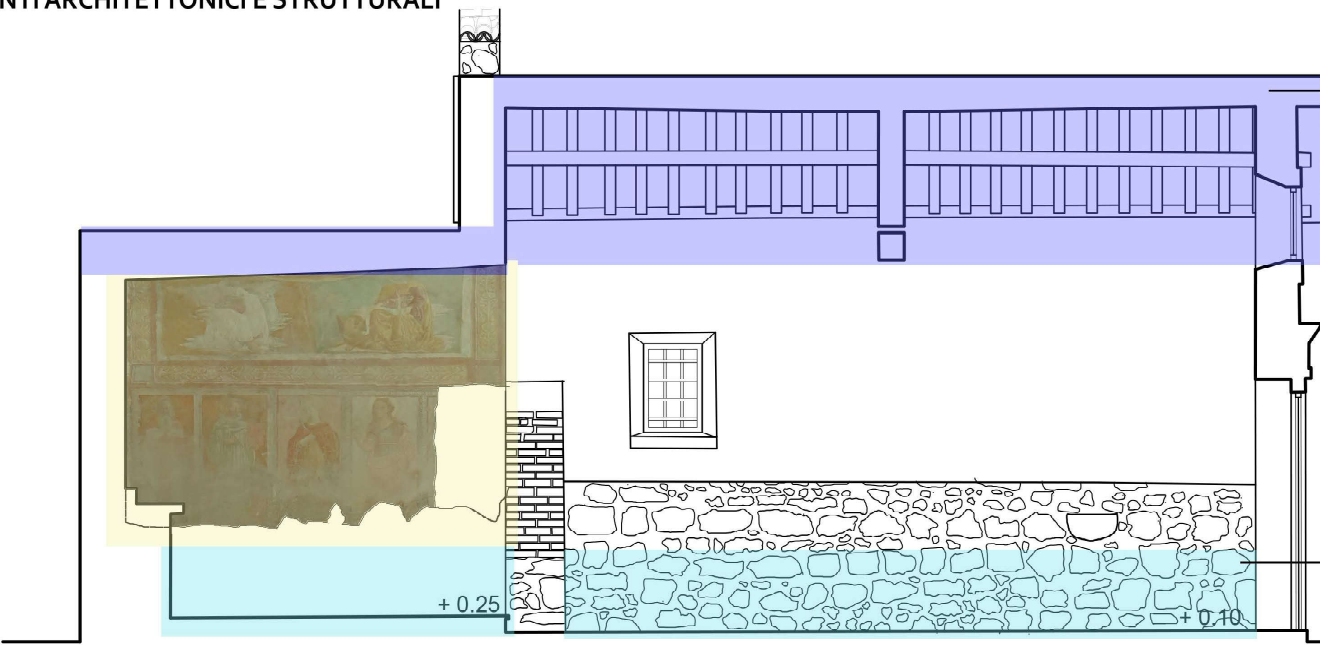
Sezione CC' - scala 1:50

Restauro degli affreschi e revisione dell'adesione tra l'intonaco e il supporto murario

Revisione e rifacimento della copertura dell'aula e del presbiterio

Intervento per eliminare la risalita capillare

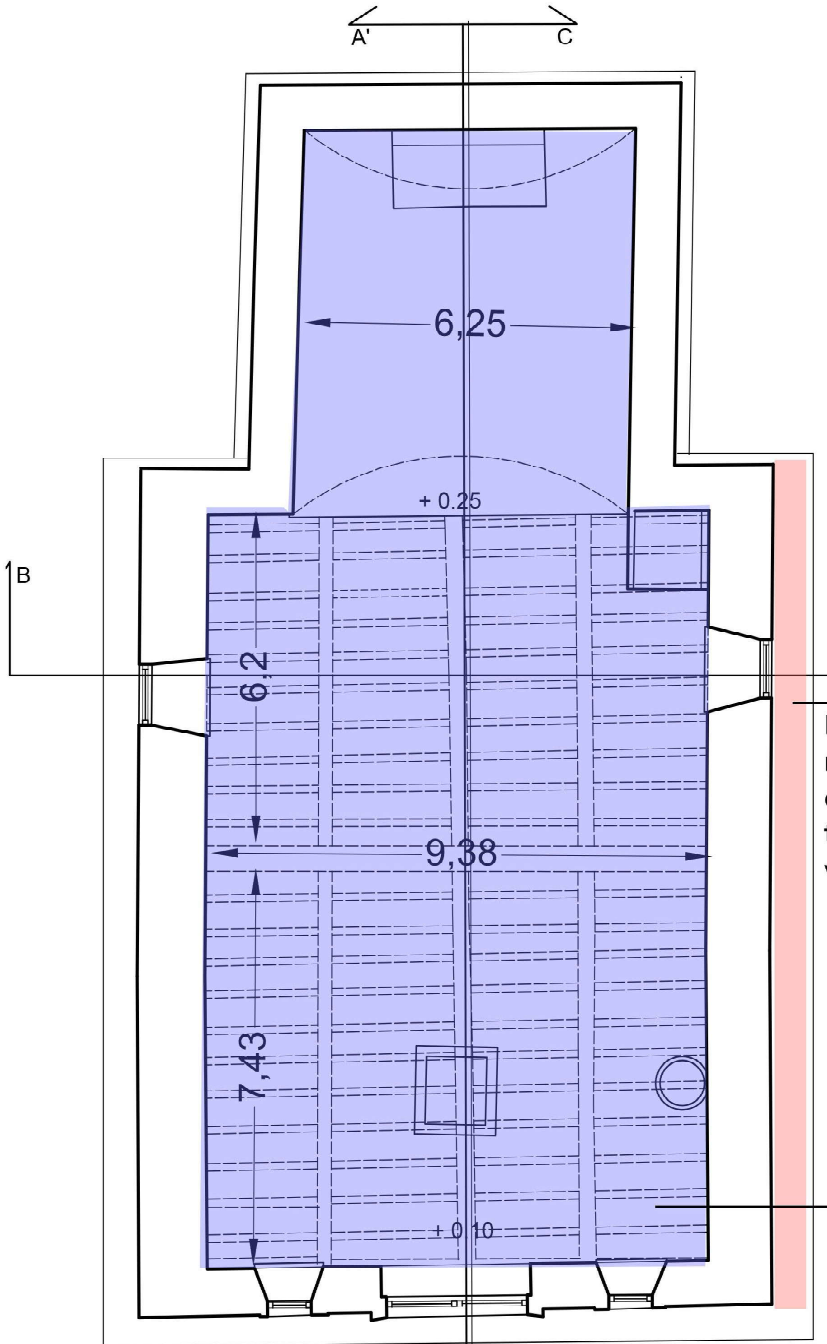
Pianta - scala 1:50

Realizzazione di un nuovo sistema di raccolta e allontanamento delle acque piovane dall'edificio

Revisione e rifacimento della copertura dell'aula e del presbiterio

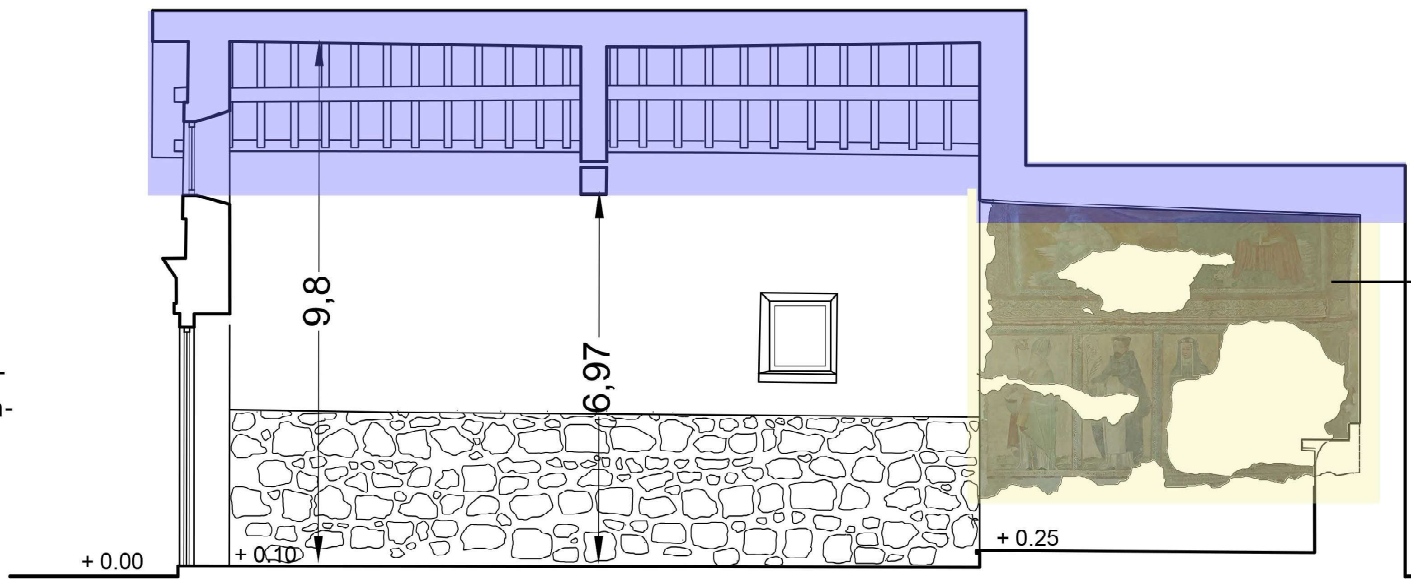
Sezione AA' - scala 1:50

Restauro degli affreschi e revisione dell'adesione tra l'intonaco e il supporto murario

Eliminazione della vegetazione infestante e restauro, se necessario, delle murature sottodtanti

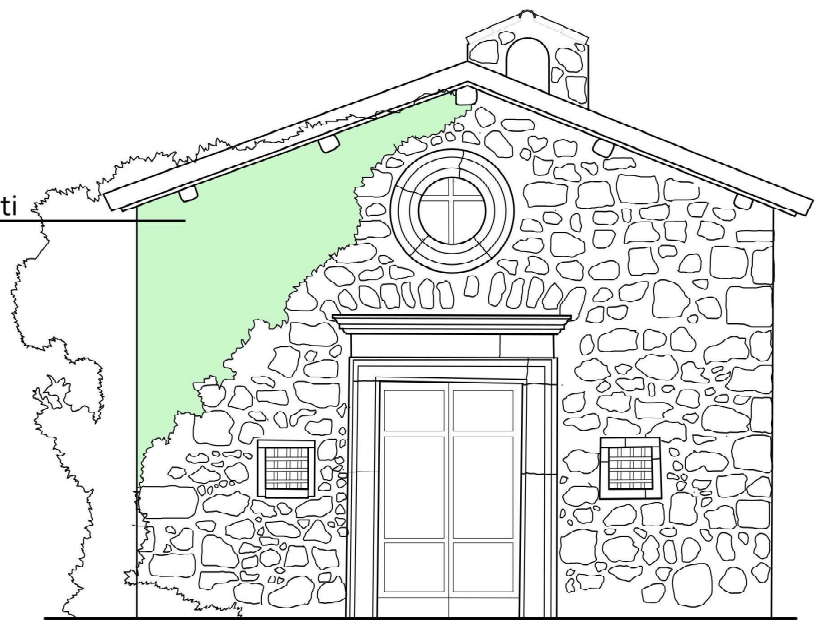
Prospetto principale - scala 1:50

Realizzazione di un nuovo sistema di smaltimento delle acque

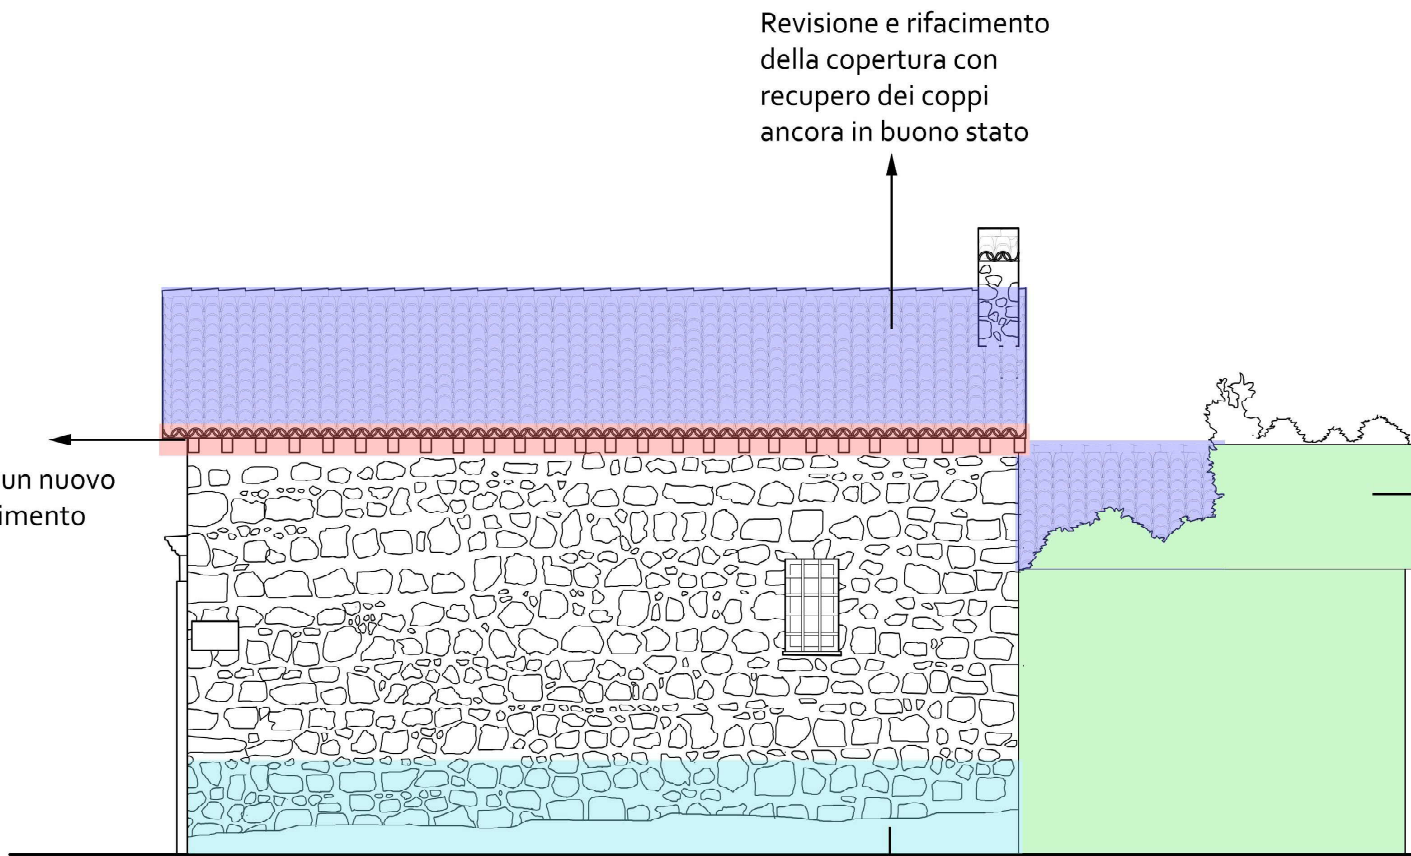
Prospetto laterale - scala 1:50

Revisione e rifacimento della copertura con recupero dei coppi ancora in buono stato

Eliminazione della vegetazione infestante e restauro, se necessario, delle murature sottodtanti

Intervento per eliminare la risalita capillare
